株式会社オーピーティー 水中スキャナーの事例 BV-5000ソナーを洗掘調査に使用

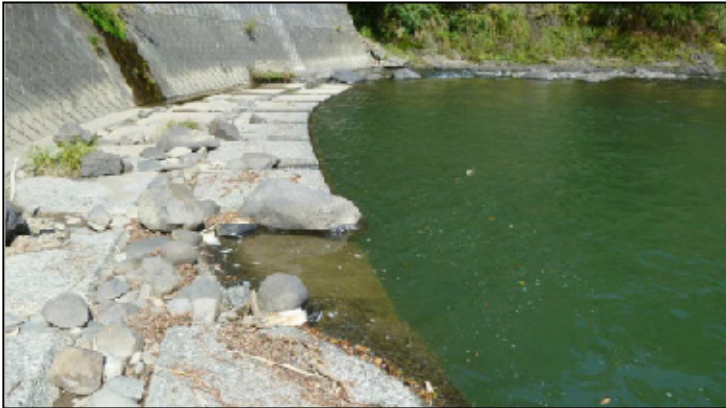
上の写真では護岸ブロックが既に水面下に沈んでいる。そのまま放置すると洪水被害につながる危険があり、周辺の砂防にも影響を与えることになる。

護岸ブロックの土台を正確に調査し、改修工事を計画する必要があります。洗掘調査では実際に水中に計測機器を沈め、ブロック下の浸食状況を3Dで計測することが最も有効な方法と言えます。橋脚や護岸ブロックの水中滑落を調査するニーズは今後、増え続けていくと予測されます。構造物の維持管理はよりいっそう注目されていきます。

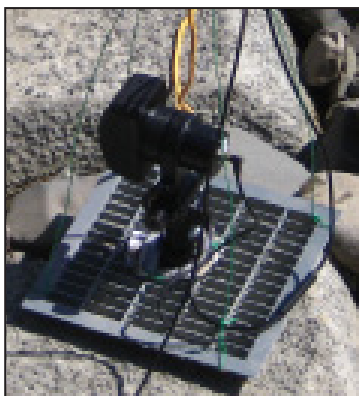
実証試験は裾花川（長野市）の流域（川幅15m、最深1.5m）で行ないました。右の写真のとおりスキャナーを鉄板に取り付け、川底まで運び沈めます。スキャナーを可能な限り平らになるように川底に置きたいのですが、川底が傾斜しており困難でした。
